浙江旅游职业学院（千岛湖校区） 安全性鉴定区域现场照片

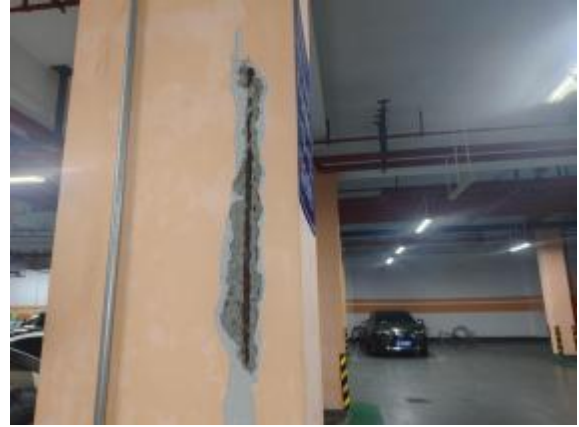
照片 2：地下室柱体锈蚀、保护层脱落

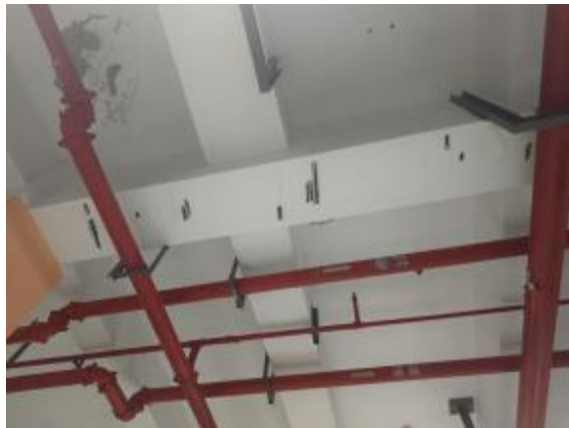
照片 3：地下室顶板锈蚀、保护层脱落

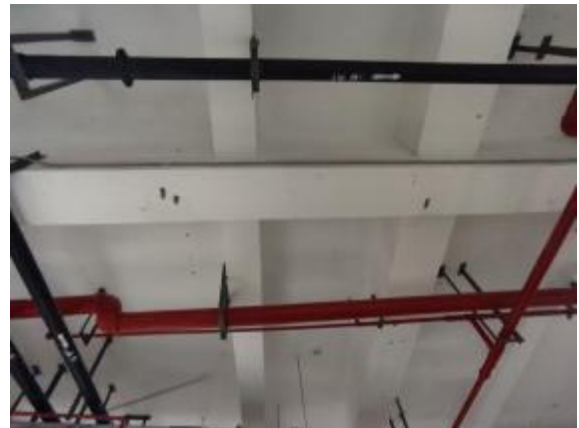
照片 4：地下室顶板锈蚀、保护层脱落

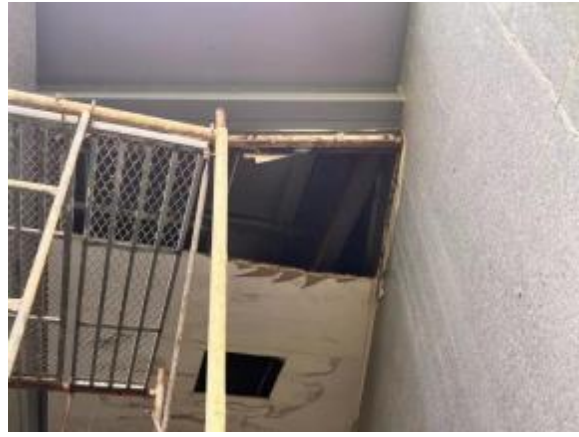
照片 7：一层顶板钢结构锈蚀

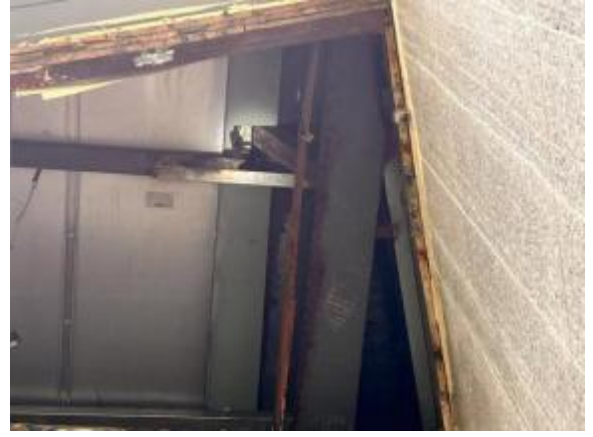
照片 8：一层顶板钢结构锈蚀

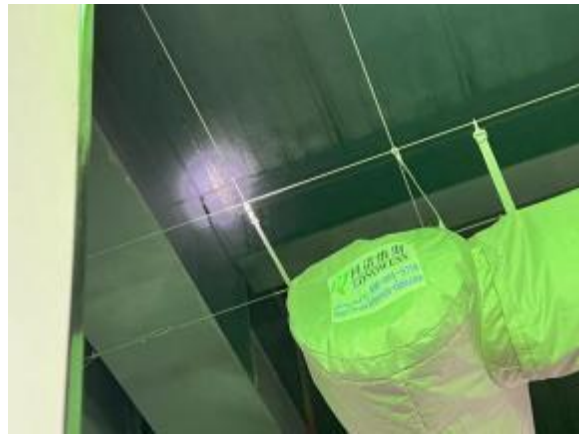
照片 9：屋面节点锈蚀

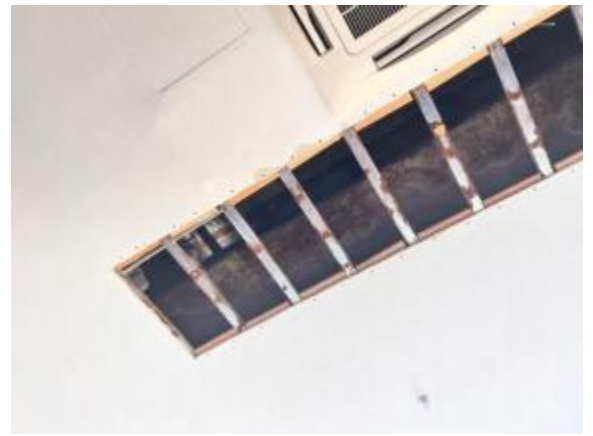
照片 10：屋面钢梁锈蚀

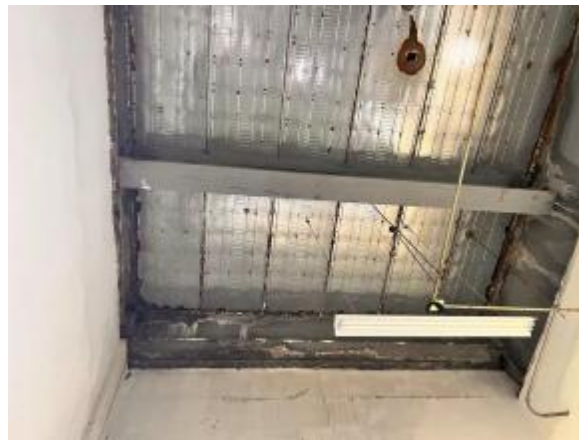
照片 11：屋面钢梁锈蚀

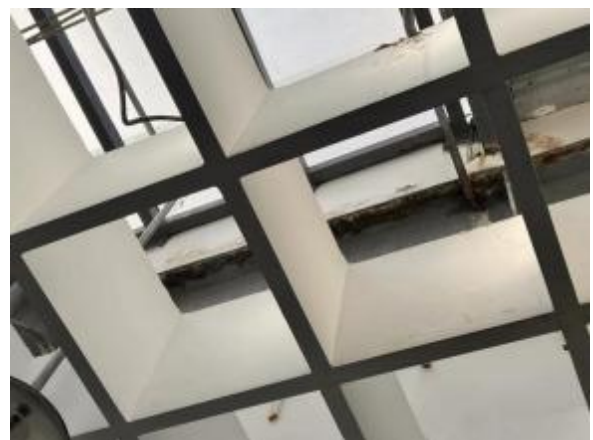
照片 12：屋面钢梁锈蚀

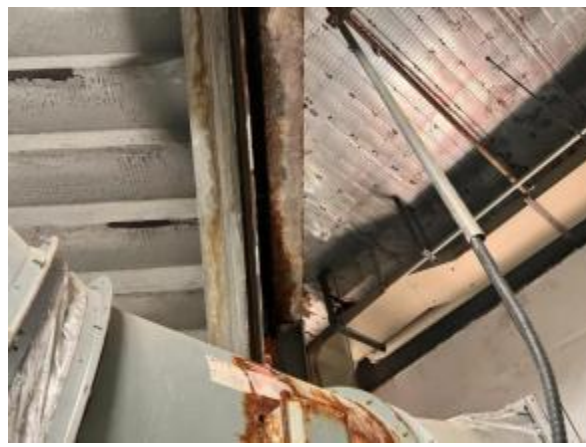
照片 13: 钢构件连接节点锈蚀

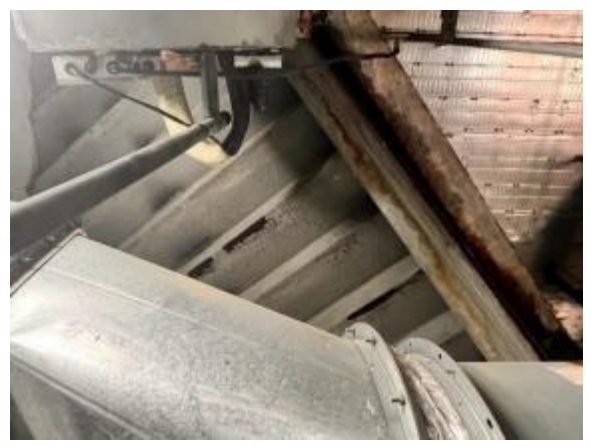
照片 14: 钢构件连接节点锈蚀

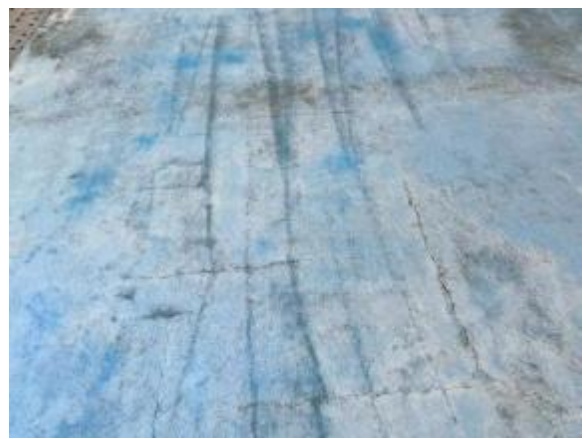
照片 17: 屋面地坪开裂

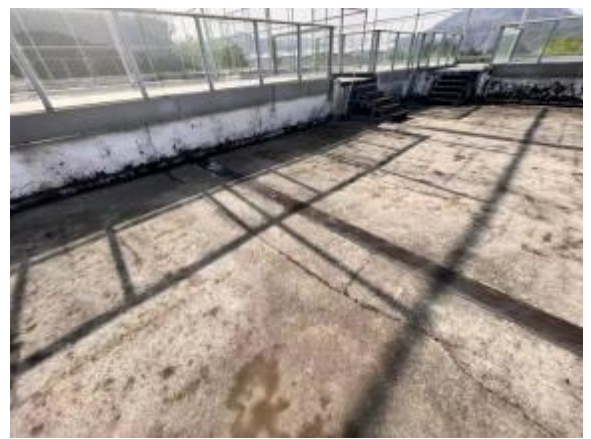
照片 18: 屋面地坪开裂
